A IMPORTÂNCIA DO EXAME PERICIAL NOS PINOS ESFÉRICOS (PIVÔS) PARA ARTICULAÇÕES DE DIREÇÃO E SUSPENSÃO DE VEÍCULOS AUTOMOTORES – ANÁLISE DE CASOS

Wilson Toresan Junior

Perito Criminal do Departamento de Criminalística - IGP / RS.

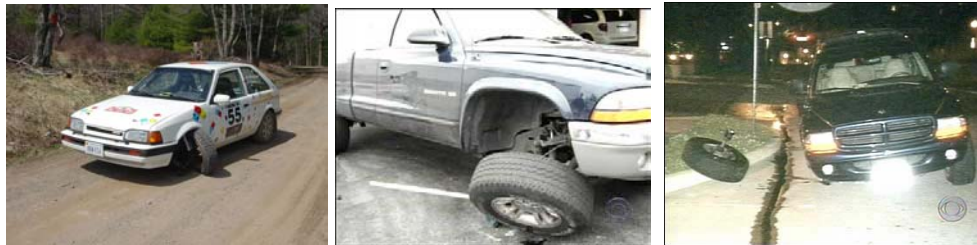
A quebra de um pivô² consiste no desligamento do cubo de roda à suspensão. Com o veículo em movimento, poderá causar sérios acidentes. Normalmente, com a quebra do pivô a roda cai e pode ocorrer a perda do controle de direção do veículo, figura 4.

Figura 4. Queda das rodas dos veículo devido à quebra do pivô².

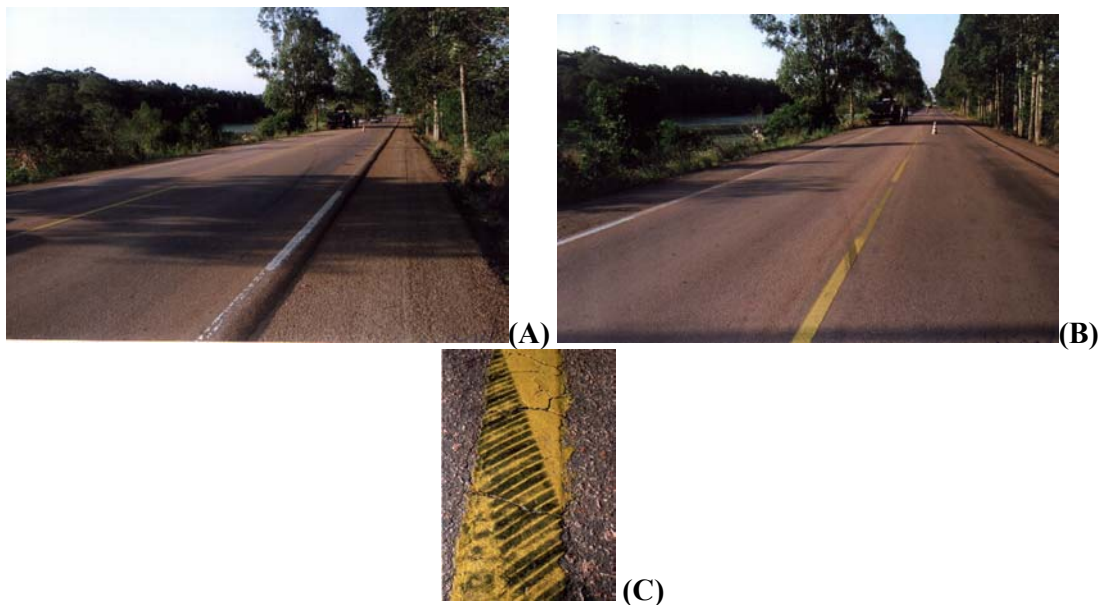
- caracterização do local: traçado reto em nível (figura 6-A)
- velocidade máxima permitida: 80 km/h
- situação do local: asfalto em bom estado e seco
- aspectos ambientais: dia de sol
- vestígios: marcas de derrapagem seguida de trilhas (figura 6-B e C e 7-A)

Figura 6. (A) Rodovia RS401 Km29, (B) e (C) marcas de derrapagem.

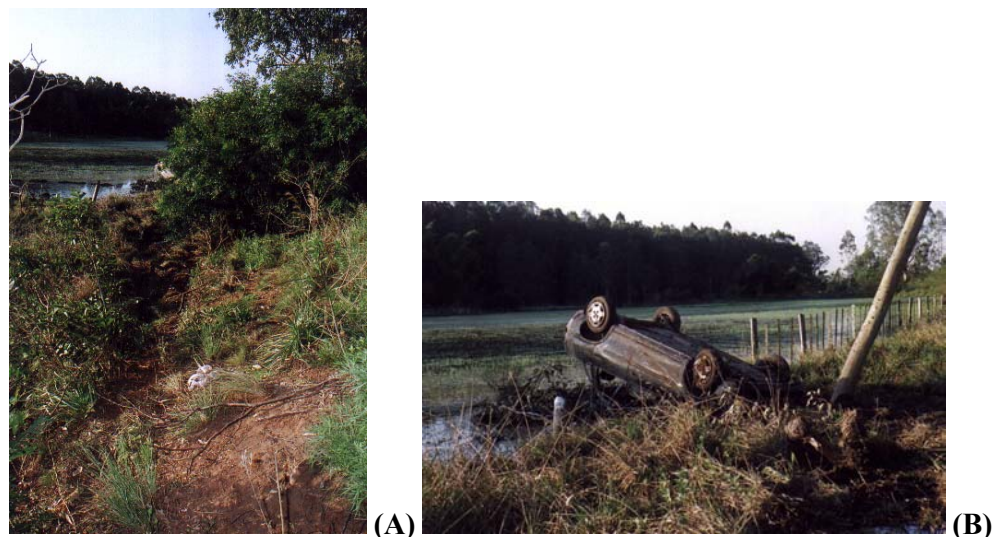
- modalidade: perda de dirigibilidade seguida de capotamento (figura 7-B)
- local: rodovia estadual – Município de São Jerônimo (figura 6-A)
- data/hora do evento: 13h15min de 08/09/2005
- veículo: automóvel de passeio
- ocupantes: 1 (ferimentos leves)

Figura 7. (A) Trilha produzida e (B) automóvel capotado.

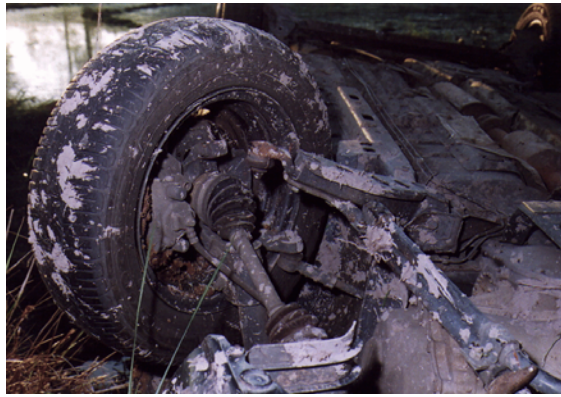
Figura 8. Detalhe do sistema de suspensão dianteiro esquerdo estava parcialmente desarticulado da roda

- o sistema de suspensão dianteiro esquerdo estava parcialmente desarticulado da roda devido a uma fratura ocorrida na junta esférica do braço de sustentação inferior, responsável por esta articulação, figura 8.

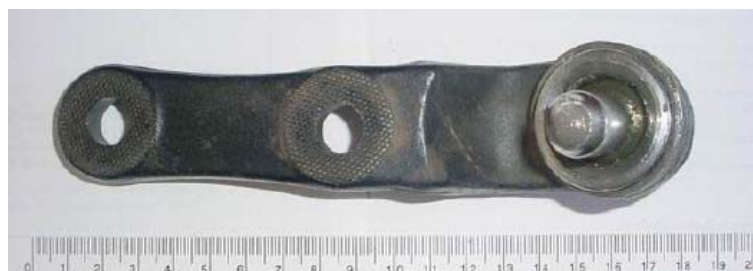
- objetivo: investigar as causas da ruptura do components, figura 9.

Figura 9. Fotografia mostrando o componente recebido para análise.

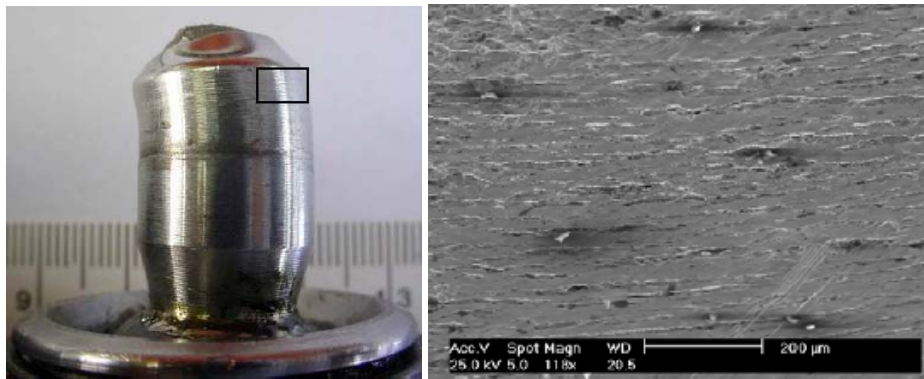
- análise visual: A fratura do pino apresenta um aspecto dúctil, com considerável deformação plástica. Logo abaixo do ponto de início, a superfície do pino apresenta algumas linhas de deformação decorrentes da distorção da peça durante o processo de ruptura como mostra a figura 10. Na base que abriga o pino verificou-se uma marca, provavelmente originada de uma pancada. Além disso, observa-se, na base, uma pequena quantidade de areia incrustada, figura 11.

Figura 10. À esquerda, uma vista do pino onde é possível observar uma distorção do componente em relação ao seu eixo. À direita, no detalhe do quadro, linhas de deformação coincidentes com a parte tracionada.

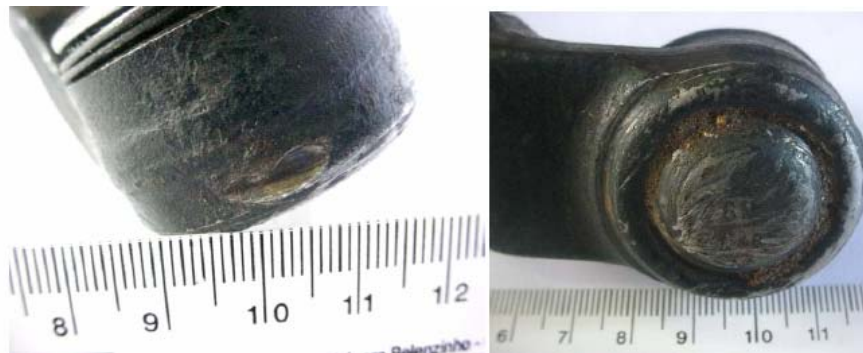
Figura 11. À esquerda, imagem mostrando marca proveniente de uma pancada na base do alojamento do pino. À direita, resquícios de areia incrustada na base do alojamento e arranhões indicando que o componente deslizou sobre o solo.

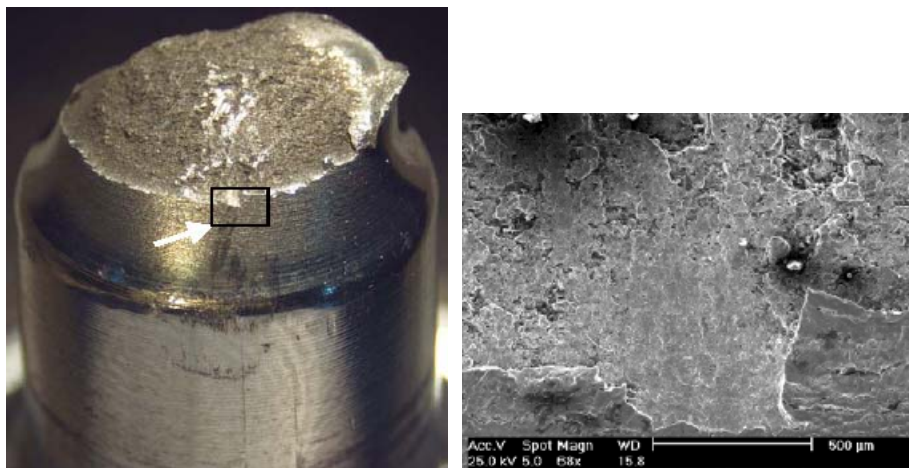
- análise da fratura: A superfície de fratura apresenta algumas regiões de amassamento. Observa-se que junto ao início da fratura há incidência de marcas de contato. A figura 12 mostra o início da falha. É possível verificar a incidência de coalescência de microcavidades alinhadas típicas de cisalhamento, figura 13. Este aspecto foi observado em praticamente toda a superfície da fratura, com exceção do final, onde as microcavidades tendem a ser axiais.

Figura 12 – Fractografia da superfície do pino. A seta indica o início da falha e marcas de pancada no corpo do pino e na superfície de fratura. À direita, verifica-se em detalhe do quadro, o ponto de início a falha.

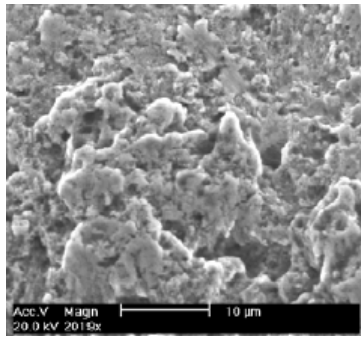
Figura 13. Imagem mostrando coalescimento de microcavidades alinhada que indicam cisalhamento. Este aspecto foi verificado desde o início da fratura.

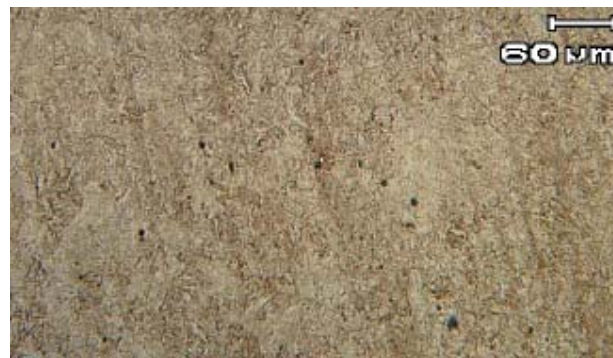
- análise metalográfica: Para a análise microestrutural uma amostra transversal à superfície de fratura do componente, passando pela região de início da falha, foi retirada e preparada de acordo com procedimentos padrão de metalografia (corte, embutimento, lixamento e polimento). O ataque químico foi realizado com reagente Nital 2%. O pino apresenta microestruturura martensítica, figura 14.

Figura 14. Micrografias mostrando microestrutura martensítica do pino.

- conclusão: A peça rompeu por sobrecarga. Não foram observados defeitos na microestrutura do material.
